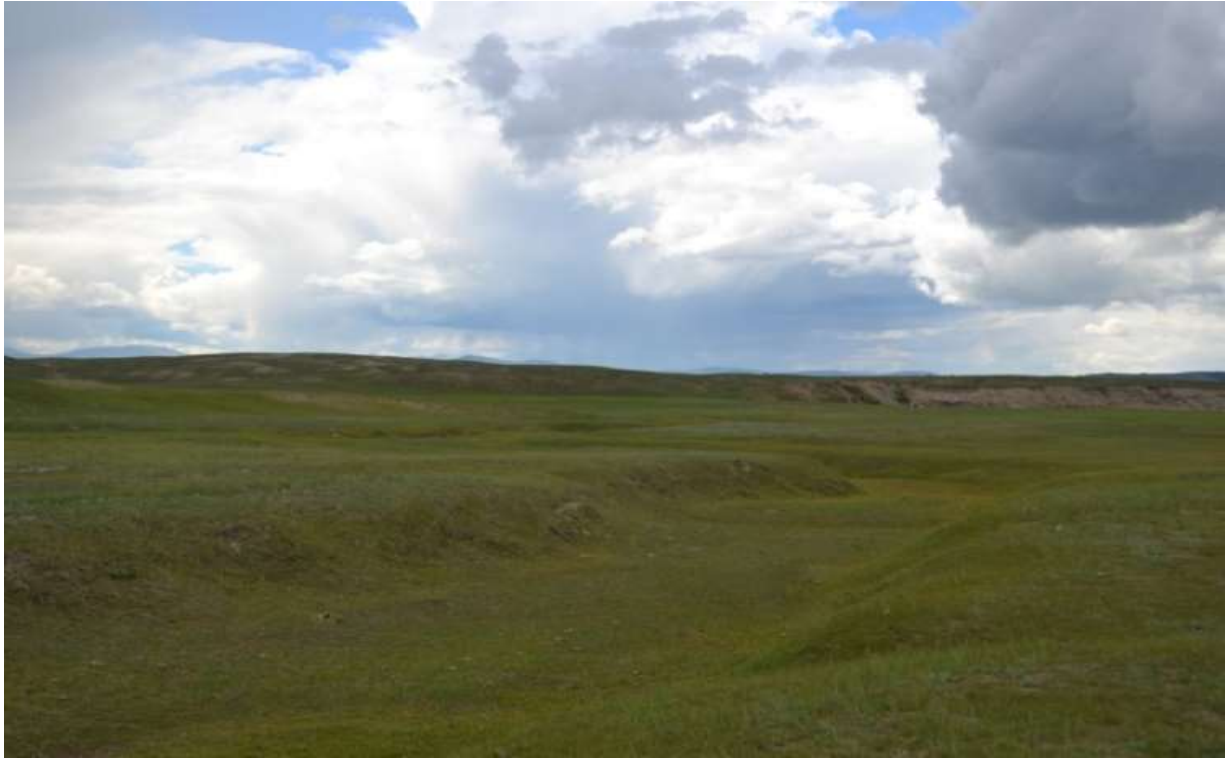
Зураг 2. Ходон голын эдгэрч байгаа хуучин голдрил.

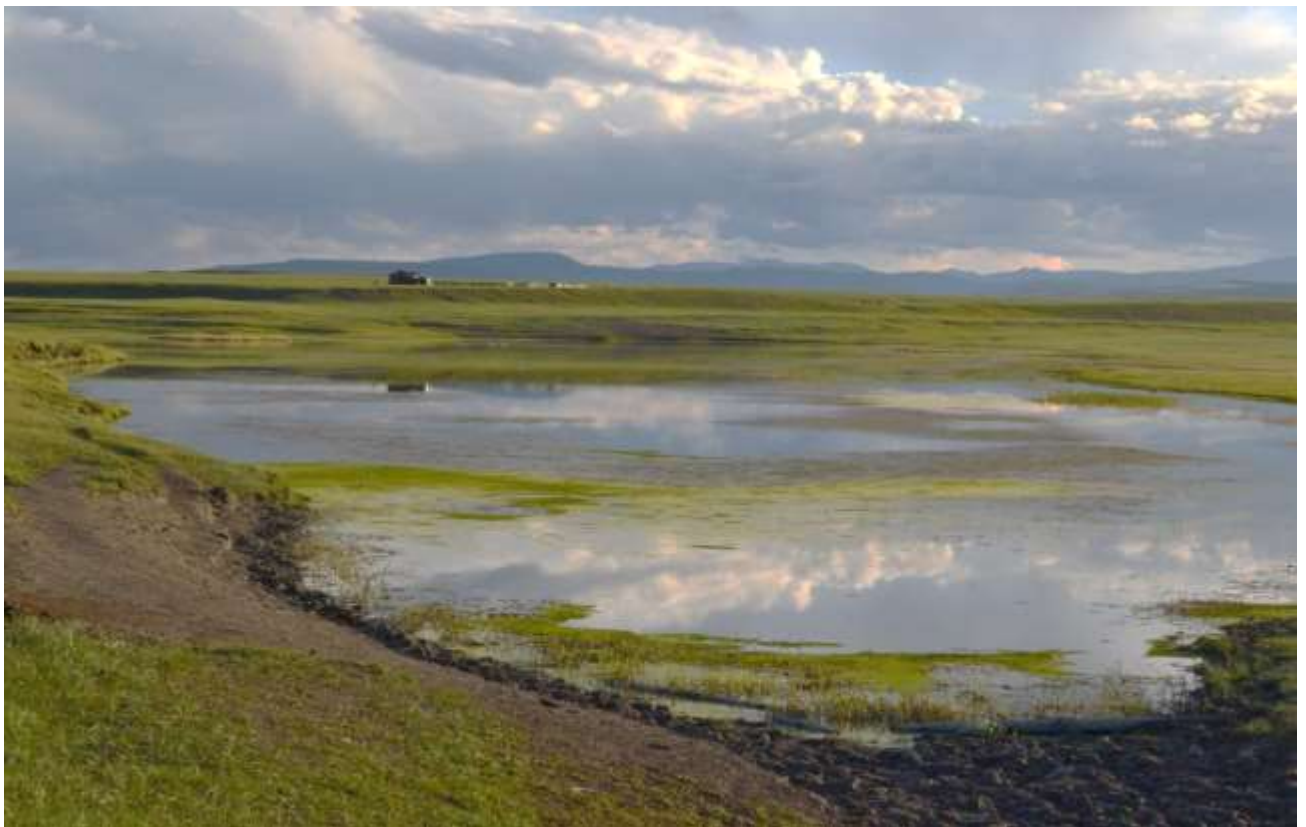
Зураг 3. Цойцон нуурын шалны хөлд үлдмэл тойром.

буурсантай холбоотой гэж бид үзэж байна. Одоо Цойцон нуур гэж ярих боловч нуур байхгүй харин борооны ус, нэг бэсрэг булгаар тэжээгддэг тойром үлджээ (Зураг-3).

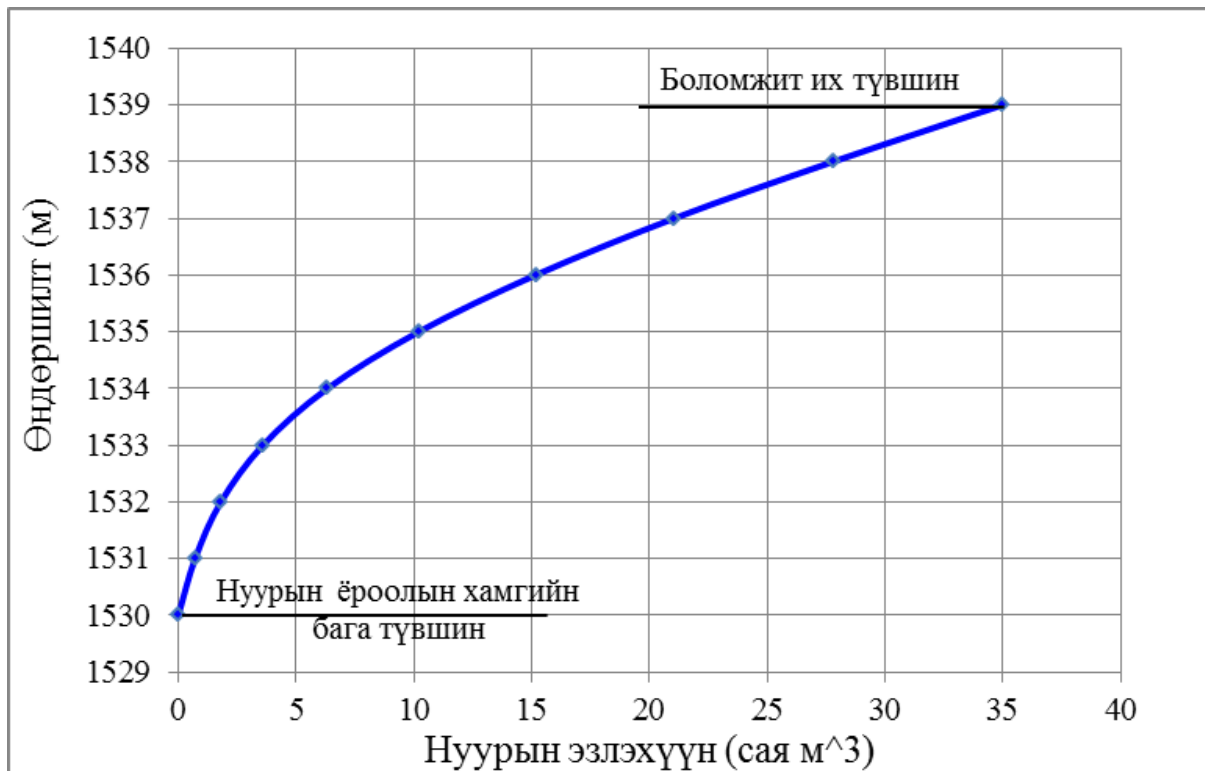
Зураг 4. Цойцон нуурын усны толины түвшин, эзэлхүүний хамаарал.

Цойцон нуурын усны эзэлхүүн ба гүний хамаарлыг зураг –т үзүүлэв. Нуурын усны толио боломжит их түвшин 1539 м-т хүрэхэд усны эзэлхүүн ойролцоогоор 35 сая м³ байна. Нуурын усны түшин 1539 м-ээс дээшлэхэд баруун талд байрлах 0.41 км² толион талбайтай Жүрхэнт нуурыг усаар сэлбэж, Ходон (Буянт) голыг босгыг давж урсана.

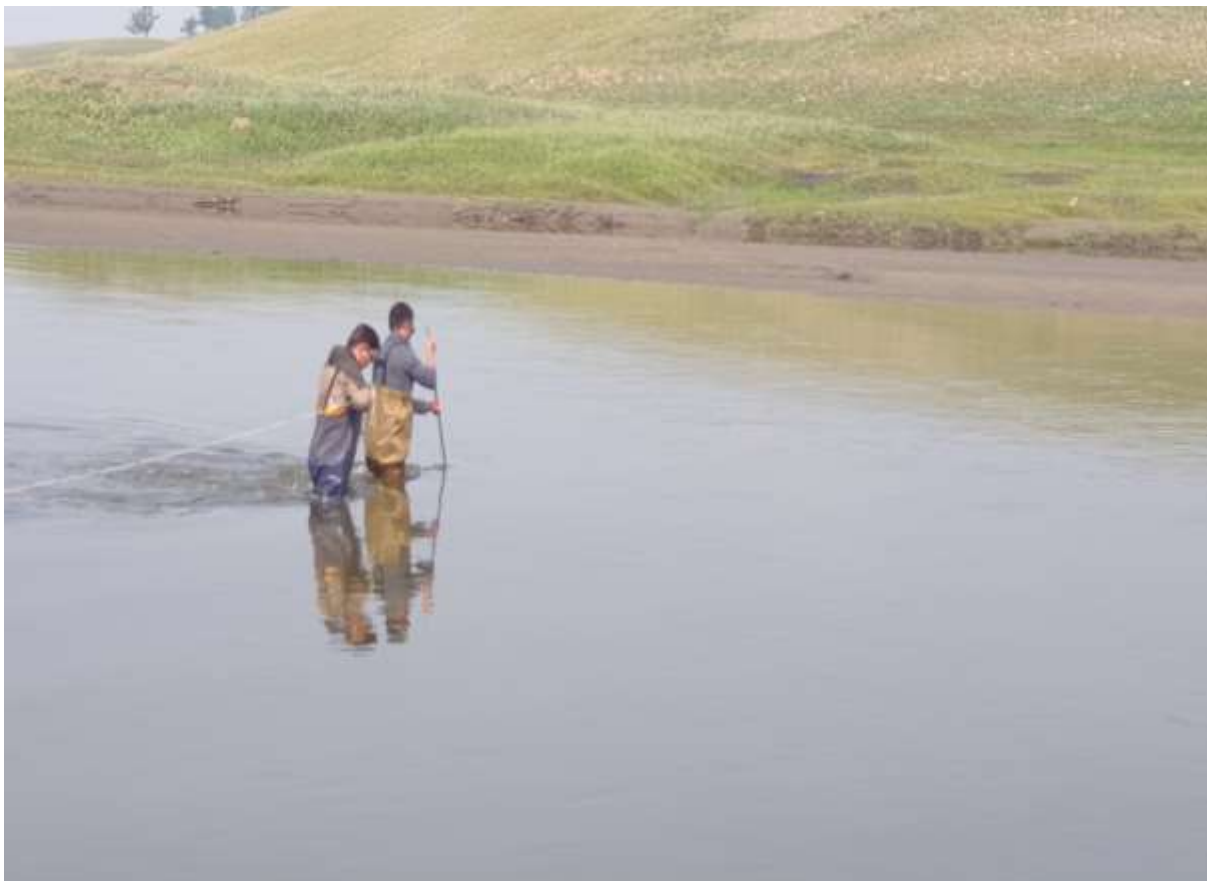
Зураг 7. Ходон голын голдрил шилжсэн газар хэмжилт хийж байгаа нь. 2021 он

2021 оны 8-р сарын 9-нд 2017 оны хэмжсэн цэгээс ойролцоогоор 500 м-ийн доош сонгосон хөндлүүрт (51°21'59.0", 99°34'53.8") хэмжилт хийхэд 11.7 м³/с өнгөрөлттэй байлаа. Голын өргөн 58 м, дундаж гүн 51 см, үер өнгөрөөд 20 гаруй хоносон байв.
