ХОВД- ӨЛГИЙ ЧИГЛЭЛИЙН АВТО ЗАМЫН БУРААТЫН ДАВАА ОРЧИМ ДАХЬ ЗАМЫН ДАЛАНГИЙН ЭВДРЭЛТЭЙ ХЭСЭГТ ГҮЙЦЭТГЭСЭН ЦЭВДЭГТ- ИНЖЕНЕР ГЕОЛОГИЙН СУДАЛГААНЫ АЖЛЫН ҮР ДҮН

Г.Цогт-Эрдэнэ¹, Я.Жамбалжав¹ Г.Уламбаяр¹

¹ ШУА-ийн Газарзүй-Геоэкологийн хүрээлэн, Цэвдэг судлалын салбар
Э-шуудан: g.tsogterdene@gmail.com

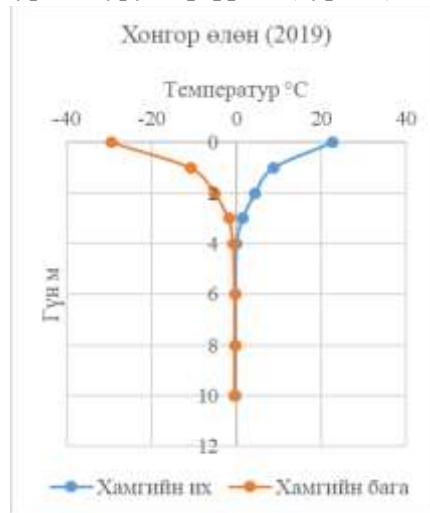
Зураг 3. Хонгор өлөн цооногийн температурын муруй.

Судалгааны талбайтай хамгийн ойр орших Монгол орны цэвдгийн мониторингийн цооног нь “Хонгор өлөн” болно. Энэхүү цооногийн 2009 онд өрөмдөж, түүнээс хойш тасралтгүй температурын хэмжилт хийж байна. Хонгор өлөн цооногийн 10 м-ийн гүний цэвдгийн температур -0.42°C байна. Идэвхтэй давхаргын гүн 3.9 м байна.

Хонгор өлөн цооногийн 2019 оны температурын муруйг үзүүлэв (Зураг 3).

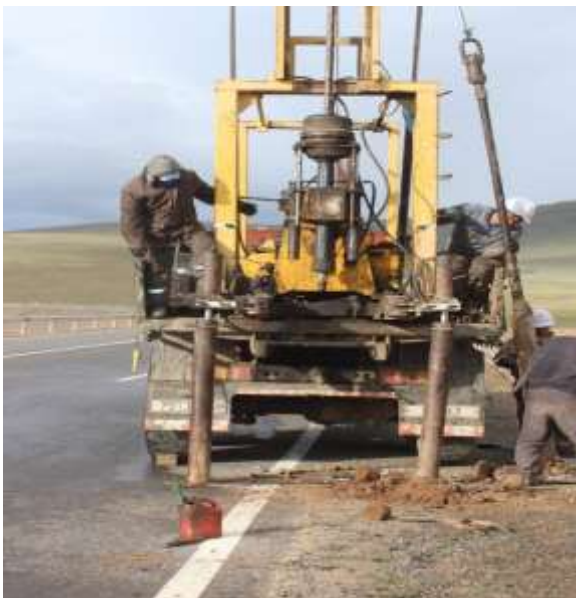
Зураг 4. Цооног өрөмдөж буй нь.

Бид энэхүү судалгаандаа дээж авах зорилгоор хуурай өрөмдлөгийн аргыг хэрэглэсэн (Зураг 4). Бураатын даваа орчмын авто замын далангийн хотойж, сууж эвдэрсэн хэсгүүдийг дайруулан геофизикийн хэмжилт хийж, хэмжилтийн үр дүнг баталгаажуулах зорилгоор 5-7 м гүнтэй 18 цооног өрөмдөж, цооногт температурын хэмжилт хийх зорилгоор тоногдсон. Эдгээр өрөмдсөн цооногуудаас лабораторийн шинжилгээнд зориулж дээж авах, цэвдгийн идэвхтэй давхаргын зузааныг тодорхойлох, цэвдэгт агуулагдаж буй мөсний агууламжийг тодорхойлох, температурын хэмжилт хийх ажлуудыг хийж гүйцэтгэсэн болно.

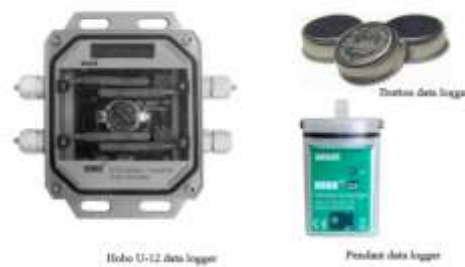
Зураг 5. Температур хэмжигч

Судалгааны талбайн сонгосон цэгүүдэд цооног өрөмдөж хэмжилт хийхээр PVC хоолойгоор тоноглоно. Өрөмдөж PVC хоолойгоор тоногдсон цооногийн температурыг АНУ-ын Onset компанид үйлдвэрлэсэн НОВО U12-008 загварын алдааны нарийвчлал (± 0.1) хувьтай температур бичигч төхөөрөмж ашиглан, цооногуудын шаталсан гүнүүдэд тодорхой хугацааны давтамжтай хэмждэг. Тэдгээр тоон мэдээг НОВОware программ хангамжийн тусламжтайгаар тооцоолуурт боловсруулж, цэвдгийн температурын төлөв байдлыг тооцоолох арга юм. НОВО U12-008 загварын температур хэмжигч нь дөрвөн мэдрэгчтэй учраас дөрвөн төвшний хэмжилтийг нэг багажаар хийх боломжтой юм. Энэхүү аргыг хэрэглэснээр цэвдгийн идэвхтэй давхаргын зузаан, цэвдгийн төлөв байдлыг тодорхойлдог.

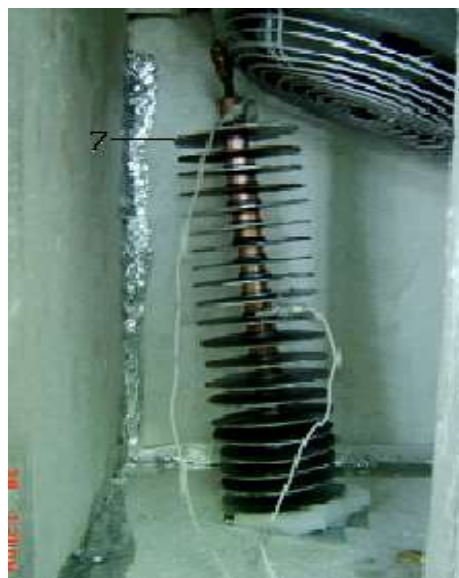
Зураг 8. Термосифон

Термосифон нь битүүмжилсэн хоолой доторх шингэний фазын шилжилтийн зөрүүгээр ажилладаг бөгөөд их хэмжээний хүйтнийг багахан температурын ялгавартай үед газрын гүнд дамжуулах чадвартай төхөөрөмж юм (Зураг 8). Термосифон хоолойг дотор нь агаарын хөргөлттэй, хөлддөггүй шингэний хөргөлттэй, 2 фазын термосифон гэж ангилж үздэг. Термосифон хоолойн хөлдөөлтийн радиус, чадал зэргийг тодорхойлоход доорх дифференциал тэгшитгэлийг тухайн захын болон анхны нөхцлийг дараах томъёогоор тооцдог (Томьёо 2).

Бураатын даваа орчмын замын далангийн эвдрэлтэй хэсгүүдэд термосифон хоолой суурилуулах тохиромжтой гэж үзээд замын далангийн өндөр, материал зэрэгт үндэслэн дараах тооцоог хийлээ.

K80+360 : K80+700 хэсэгт термосифон ууршуулагч хоолой дээр температурыг -10°C -тэй 3.5 өдөрт 0.6 м радиусаар, 17 өдөрт 1 м радиусаар, 43 өдөрт 1.5 м радиусаар тус тус хөлдөөх боломжтой байна (Хүснэгт 2). Термосифон хоолой хоорондын зайг 3 м байхаар байна. Өөрөөр хэлбэл замын нэг талд термосифон хоорондын зай 3 м, хоёр талыг тооцвол 1.5 м болно.

K78+980 : K79+240 хэсэгт ууршуулагч хоолой дээр температурыг -5°C -тэй 7.5 өдөрт 0.6 м радиусаар, 24 өдөрт 1 м радиусаар, 59 өдөрт 1.5 м радиусаар, 90 өдөрт 1.8 м радиусаар тус тус хөлдөөх боломжтой байна (Хүснэгт 3). Иймд замын энэ хэсэгт термосифон хоолой хоорондын зайг 1.8 м тохиромжтой. Өөрөөр хэлбэл замын энэ хэсэгт ууршуулагч хоолойн хөлдөөх радиус нь 1.8 м болно. Хонгор өлөнгийн цооногийн мэдээгээр -20°C -тэй хоногийн тоо 30, -10°C -тэй хоногийн тоо 88 байгаа хэдий ч тухайн хэсэгт цэвдгийн дээр устай, мөн давааны өвөр тал гэдгийг харгалзан хөлдөөгч хоолой хоорондын зайг багасгаж 0.5 м болгох шаардлагатай.

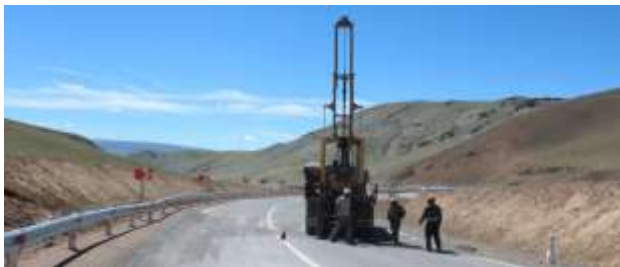
Зураг 9 . 78+980 : K79+240 зурваст өрөмдлөг хийж буй нь.

Энэ зурвас хэсгийн нийт урт 260 м бөгөөд энэ хэсэгт замын даланг торлож 64 м урт, 13 м хүртэлх гүнийг хамарсан геофизикийн 10 удаагийн хэмжилт хийсэн. Мөн 5 – 7 м гүнтэй 6 цооног өрөмдөж, цэвдгийн идэвхтэй давхаргын зузаан, цэвдэгт агуулагдах мөсний агууламж, хөрс чулуулгийн ширхэгийн бүтэц зэргийг тодорхойлсон (Зураг 9). Замын далангийн хатуу хучилттай хэсэгт 10-40 см сууж, хотойсон хэсгүүд ажиглагдана. Түүнчлэн замын далангийн урд хажуугийн хананаас цэвдгийн дээрх ус шүүрнэ. Энэ нь замын далангийн доорх цэвдгийн гээлтэд нөлөөлж байгаа нь энэ хэсэгт өрөмдсөн цооногуудын идэвхтэй давхаргын зузаанаас тодорхой харагдаж байна.

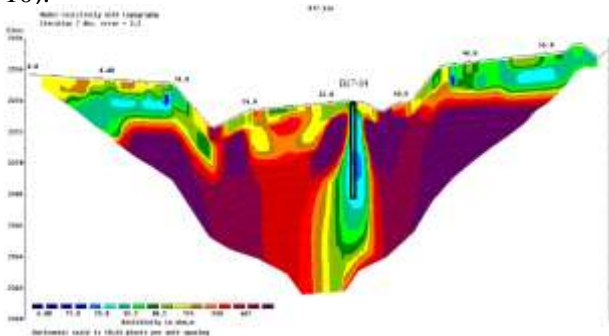
Зураг 10 . Геофизикийн 17-р зүсэлт

Замын далангийн хамгийн их хотойсон хэсгийг дайруулан хийсэн цахилгаан томографын 17-р хэмжилтээр 32 Ω м хүртэлх эсэргүүцэлтэй хэсгийн гэсгэлэн чийглэг хэсэг(цайвар ногоон өнгөтэй) гэж үзсэн бол 32-243.6 Ω м хооронд эсэргүүцэлтэй хэсгийг (улбар, шар, тод ногоон өнгөтэй) замын далангийн материал болон уян, гэсэж байгаа цэвдэгтэй хэсэг гэж авч үзсэн. Харин 243.6 Ω м-ээс дээш эсэргүүцэлтэй хэсгийг (улаан, ягаан өнгөтэй) мөсжилт ихтэй цэвдэг чулуулаг гэж үзэв (Зураг 10).

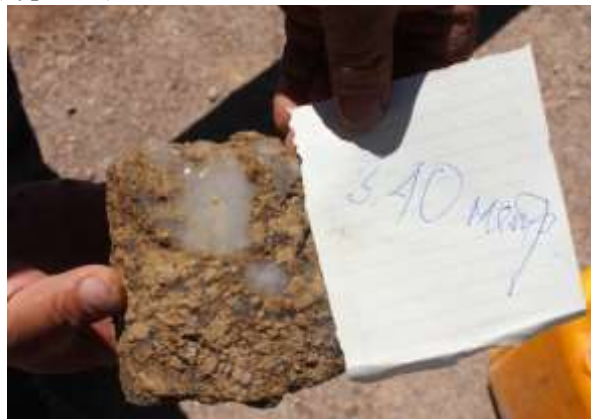
Зураг 11 . 17-р зүсэлт дээр өрөмдсөн цооногийн 3.4 м гүнээс илэрсэн мөсжилт ихтэй цэвдэг

17 дугаар зүсэлтийн 34 дүгээр электрод орших цэгт өрөмдсөн цооногт хөлдүү мөсжилт ихтэй элсэн чигжээстэй хайрган хөрс 3.0 м-ээс эхэлсэн (Зураг 11).

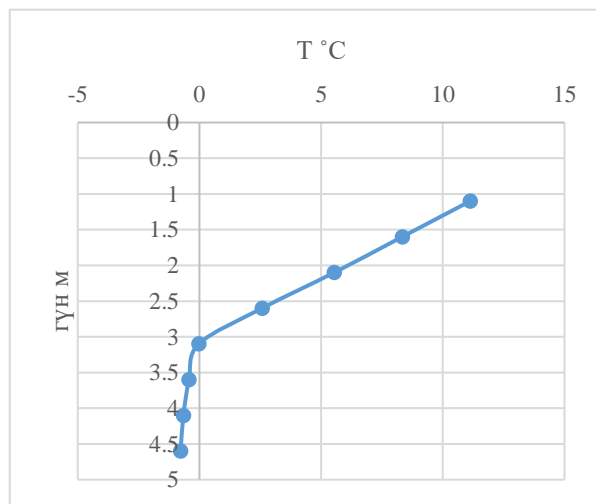
Зураг 12 . 17-р зүсэлт дээрх цооногийн температур

Өрөмдлөгийн болон лабораторийн шинжилгээний үр дүнгээс үзэхэд замын энэ хэсэгт нарийн ширхэгтэй хайрга, элс зонхилно. Температурын хэмжилтийн үр дүнгээс үзэхэд замын далангийн доор 3.0 м-ээс цэвдэг илэрсэн (Зураг 12). Энэ нь далангийн хажууд өрөмдсөн цооногтой ижил гүнээс цэвдэг илэрч байгаа хэдий ч асфальт бетон хучилтын доорх цэвдэг далангийн хажуу дахь байгалийн нөхцөлөөрөө байгаа цэвдгийн температураас даруй 1°C-ээр дулаан байна.

Замын далангийн асфальт бетон хучилтын доорх цэвдэг эрчимтэй гэсэхэд замын далангийн хажуугаас орж ирж буй цэвдгийн дээрх усны нөлөө их байна.

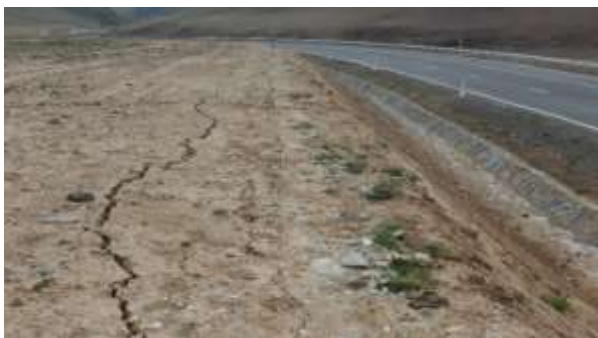
Зураг 13. K80+360:K80+700 зурвас хэсэгт үүссэн тууш хагарал болон замын далангийн хотойж суусан хэсгүүд

Энэ зурвас хэсгийн нийт урт 340 м бөгөөд энэ хэсэгт замын даланг торлож 64 м урт, 13 м хүртэлх гүнийг хамарсан геофизикийн 9 удаагийн хэмжилт хийсэн. Эдгээр хэмжилтийн 4 нь замын далангийн дагуу тууш, 5 нь замын даланг хөндлөн огтолсон зүсэлт болно. Мөн 5 – 7 м гүнтэй 4 цооног өрөмдөж, цэвдгийн идэвхтэй давхаргын зузаан, цэвдэгт агуулагдах мөсний агууламж, хөрс чулуулгийн ширхэгийн бүтэц зэргийг тодорхойлсон (Зураг 13).

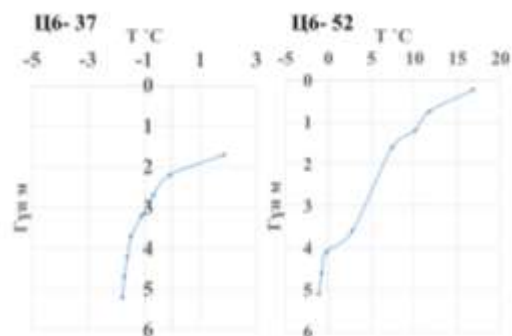
Зураг 17. 6-р зүсэлт дээрх цооногуудын температур

Цооногийн температурын хэмжилтийн мэдээллээр цахилгаан томографын 6-р зүсэлтийн 52 дугаар электрод орших цэгт өрөмдсөн цооногт тухайн хэмжилт хийсэн хугацаанд 2.2 м-ээс хөлдүү хөрс эхлэх бөгөөд 3.7-5.2 м хооронд -1.5-аас -1.77°C температуртай байгаа нь асфальт-бетон доорх цэвдэг хөрсний температураас даруй 0.5-0.8°C-ээр хүйтэн байна (Зураг 17).
